Ähnlich wie in dem ersten Kapitel die Feuerschadenverhütung den Leitzweck
der Darlegungen bildet, so sucht das folgende Kapitel über Bauunfälle seine Aufgabe
in der Unfallschadenverhütung. Die Neubearbeitung ist daher, abgesehen von der
notwendigen Ergänzung in Beispiel und Bild, bestrebt gewesen, hauptsächlich jene
Fragen eingehend zu erörtern, deren Bedeutung über die eines örtlichen Fehlers eines
Bauteils hinaus als die einer gefährlichen Schwäche des ganzen Bauwerks zu gelten
hat, und zwar deshalb, weil diese Schwäche einen Zustand schafft, bei dem schon eine
geringe Abweichung für den Bestand des Bauwerks gefährlich werden kann.

Einleitung	45
A. Bauunfälle durch elementare Gewalt	65
1. Erdbeben und Rutschungen	66
2. Hochwasser und Ungewitter	69
3. Wirkung von außergewöhnlichen Stoßkräften	74
B. Mangel an Verantwortlichkeitsgefühl	90
C. Mängel beim Entwurf oder in der Ausführung	107
1. Im Unterbau (Fundamenten, Mauern und Säulen) des Tragwerks	107
2. Mängel im Tragwerk selbst bei Balken, Gewölben und Rahmen	124
3. Mängel bei der Ausrüstung bezw. im Zeitpunkt der Ausschalung	155
4. Mängel aus dem Gebrauch schlechter Baustoffe	173

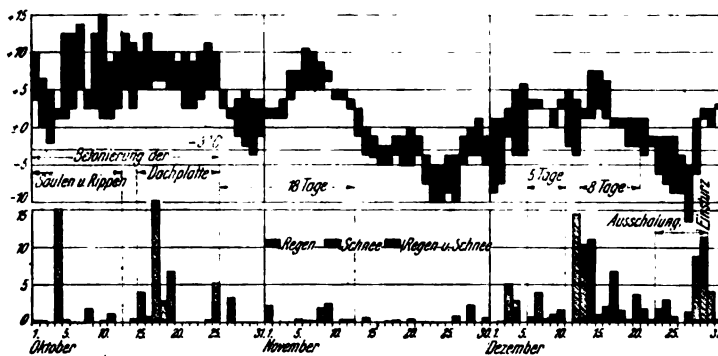
obachtungsort. Von diesem Temperaturverlauf darf man annehmen, daß er mit den Temperaturen des Hausdaches, um das es sich hier handelt, übereinstimmt. Wir sehen aus der Abbildung, daß, wenn wir uns an die Regel halten, die Temperatur während der Betonierung nicht unter -3°C herabsinken darf, dieser Regel nicht nur vollständig entsprochen wurde, sondern daß insbesondere bei Tage die Lufttemperatur während der Betonierung der Dachplatte nie unter $+3^{\circ}\text{C}$ herabgegangen ist. Bemerkenswert ist, daß unmittelbar nach Vollendung der Betonierung ein kurzer, aber starker Kälteeinfall, jedoch nur während der Nächte — bei Tage blieb die Temperatur über Null — eingetreten ist, so zwar, daß nach der Beendigung der Dachbetonierung 18 Tage folgten, bei denen man annahm, daß sie zur Abbindung des Betons genügt hätten. Wenn man die Regel befolgt, die Tage auszuschalten, bei denen die Nacht-Temperatur unter 0° sinkt, so wären bis zum Zeitpunkt der Ausschalung 29 Tage verflossen gewesen, an denen die Mindestlufttemperatur in der Nacht nicht unter 0° herabging. Nun ist es in der Praxis durchaus üblich, das Mittel der Tagestemperatur zu berücksichtigen. In diesem Falle wären nur wenige Tage abzuziehen und würde die Reifezeit sieben Wochen

Abb. 162. Temperaturverlauf beim Betonieren der Gebäude.

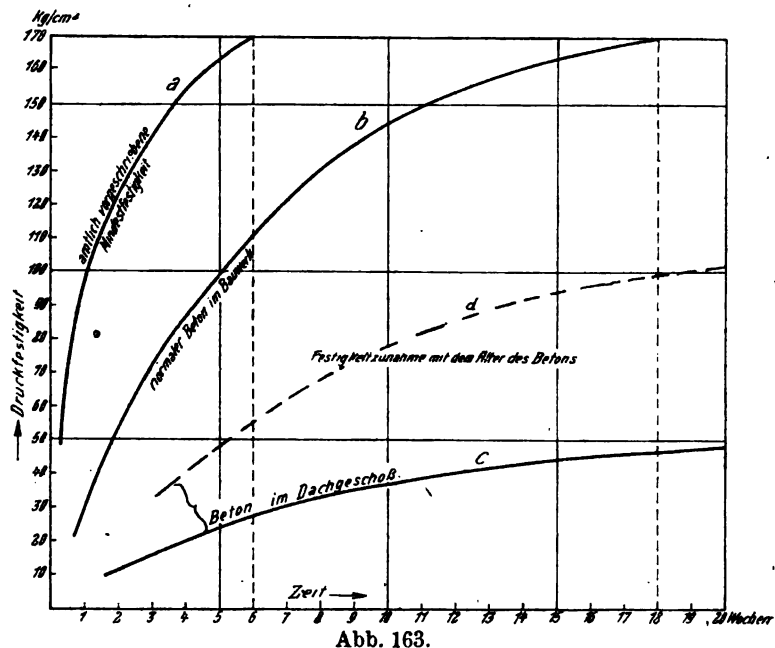
Abb. 163.

amtlich verlangten Festigkeiten zu erreichen und sogar zu  bertreffen, da dieser Vorteil zunichte wird, wenn das  bersch ssige Wasser auch als Tr ger der niedrigen Temperatur das Abbinden hintanh lt. In Abb. 163 finden sich die verschiedenen Festigkeiten des Baubetons in dem erw hnten Bauwerk in Br ux zusammengestellt. Wir finden darin eine Kurve *a* der amtlich vorgeschriebenen Mindestfestigkeit, wonach der Beton nach Ablauf von 6 Wochen eine Festigkeit von 170 kg/cm^2 besitzen sollte. Es fehlt zwar der Versuchsnachweis, aber ich glaube mit der Berufung auf die durch die Vorschriften gro gezogenen Vertrauensseligkeit, da  bei der sonstigen zutage getretenen Sorgfalt diese Festigkeit im Sommer auch erreicht worden ist. Die im Herbst jedenfalls sehr sorgf ltig hergestellten Probew rfel ergaben den mit *b* bezeichneten Festigkeitsverlauf,

wonach die Festigkeit von 170 kg/cm^2 erst nach 18 Wochen erreicht worden ist. Der Unternehmer war sich anscheinend nicht bewu t, da  er damals bereits mit einem Beton arbeitete, der durch die im Sommer  bliche Wassermenge und durch die inzwischen eingetretene Abk hlung eine Festigkeit besa , die weit unter der amtlich vorgeschriebenen *a*-Kurve liegt. Abb. 163 zeigt ferner eine Kurve *c*. Diese umfa t Versuche, die aus dem schlechtesten Teil des eingest rzten Bauteils im Alter von 20 Wochen

entnommen worden sind und eine W rfelfestigkeit von 44 bis 49 kg/cm^2 des Baubetons ergeben haben. Diese Festigkeiten wurden durch unabh ngig davon ausgef hrte, stra gerichtlich angeordnete Versuche best tigt. In welchem Ma e man dabei auf den Zufall angewiesen ist, beweist der Umstand, da  eine dritte sp tere Untersuchung, die ebenso wie die fr heren bestrebt war, die schlechtesten Teile herauszufinden, einen Verlauf ergeben hat, der in Abb. 163 gestrichelt und mit *d* bezeichnet ist. Es soll dies auch dartun, wie wenig man sich auf das Abklopfen und Abhorchen des Betons verlassen kann. Au erlich hat sich der Beton, dessen Festigkeit nachher zu etwa 40 kg/cm^2 ermittelt wurde, nicht etwa als ein schlechter Beton erkennen lassen. Es darf angenommen werden, da  jene Stellen, an denen der Einsturz stattfand, vielleicht noch schlechteren Beton erhalten haben. Die Berechnung der Dachdecke zeigt, da  bei einer Gesamtlast von 530 kg/m^2 die Betonbeanspruchung nur $25,5 \text{ kg/cm}^2$ betragen h tte. Wenn wir annehmen, da  die Eigenlast ohne Wind- und Schneedruck in Betracht kommt, so war der Beton mit $15,5 \text{ kg/cm}^2$ beansprucht. Jedenfalls hat diese Ziffer sich durch die Durchn ssung des Betons und den Schnee der Bruchspannung des Betons soweit gen hert, da  zun chst ein Durchsacken der Dachtr ger eintrat, was dann ein Abbrechen der S ulen und den Einsturz zur Folge hatte, bei dem die abgebrochenen

Unseren Vorschriften liegen die Verhältnisse der gewöhnlichen Aufstellungstemperaturen zwischen 10 und 15° C und die damit zusammenhängende regelmäßige Zunahme der Festigkeit zugrunde, wie in Abb. 163 in der Zeitkurve a. Diese Annahmen sollten sich aber naturgemäß ändern, je nachdem der tatsächliche Verlauf der Zeitkurve des verwendeten Betons beschaffen ist. Unsere Praxis nimmt auf diese Tatsache zu wenig Rücksicht. Es ist hinreichend bekannt, daß durch Verwendung von hochwertigen Zementen in zwei Tagen Festigkeiten erzielt werden können, die sonst nur in vier Wochen erreichbar sind. Man übersieht aber, daß auch das Umgekehrte eintreten kann, daß nämlich der Beton nach vier Wochen die Festigkeit von zwei Tagen besitzen kann, umsomehr als dieser Verlauf nicht vom Zement allein, sondern auch von der Güte der Zuschlagstoffe, von der Menge des Anmachwassers und einer Reihe von anderen Umständen abhängig ist. Es müssen daher alle diese Umstände berücksichtigt werden, wenn man sich nicht auf

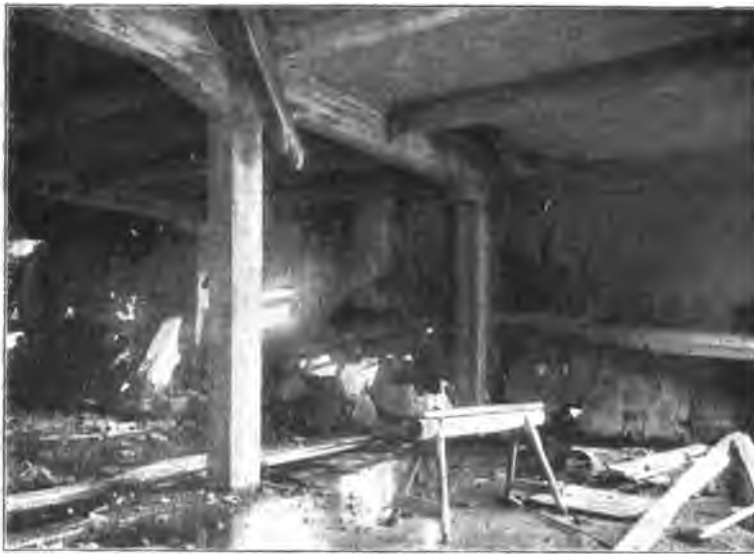
Abb. 164.

Säulen durch die nächste Decke hindurchgetrieben wurden, wie dies die Abb. 164 darstellt. Als lehrreiche Einzelheit sei dabei erwähnt, daß die ganze Decke auf Notstützen gelegen hatte, so daß zunächst behauptet wurde, daß sie ohne einen fremden Eingriff gar nicht hätte einstürzen können. Es wurde nun an den fertigen Stellen, die nicht eingestürzt waren, festgestellt, daß die Arbeiter aus Bequemlichkeit diese Notstützen nicht in der Trägermitte, sondern, um die Rüsthölzer rascher herausbringen zu können, in der Nähe der Auflager stehen gelassen haben,¹⁾ was die Folge hatte, daß sie von dem durchsackenden Rippenbalken einfach beiseite geschoben wurden. Ich bezweifle nicht im geringsten, daß man selbst bei diesem Bau einen Bericht verfassen

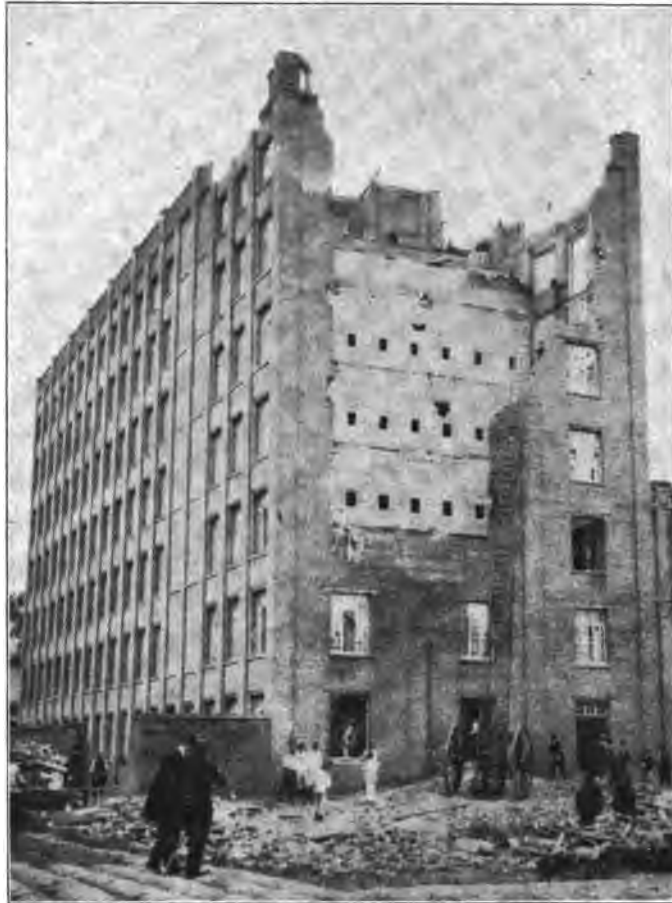
Ein Unglücksfall, der durch seine Größe Aufsehen erregte, hat sich auch in Frankreich, in Marquette bei Lille, zugetragen⁶⁾ (Abb. 165). Man hatte bereits mit der Aufstellung der Maschinen in den unteren Stockwerken begonnen, als der ganze Eisenbetonbau beim Ausrüsten der obersten Stockwerke in sich selbst zusammenstürzte, nur die Umfassungsmauer stehen lassend. Der letztere Umstand wäre bei einer soliden Verbindung des inneren Ausbaues mit den Umfassungswänden unmöglich gewesen. Bei diesem Bau ist eine Überhastung als Unglücksquelle angegeben. Es sei deshalb hervorgehoben, daß eine rasche Herstellung der Güte des Betonbaues nur förderlich ist, und daß selbst

Abb. 165. Mühle in Marquette bei Lille.

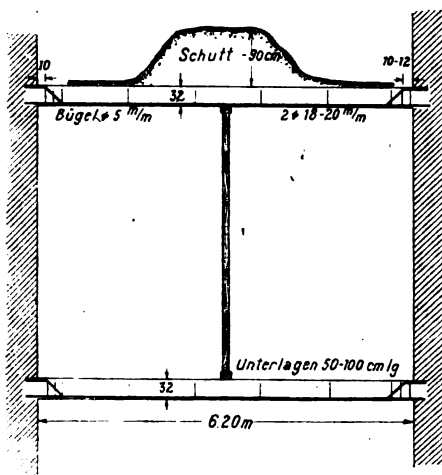
Abb. 167.

vom Unternehmer häufig mit den zum Bau nötigen Bestandteilen geschieht, so z. B. bei dem früher erwähnten Vorfall in Wien¹⁾ (Abb. 167) und in Elbing.²⁾ Einen besonders kennzeichnenden Vorfall gibt die amtliche Unfallstatistik in Nr. 20³⁾ bei dem Einsturz einer Lagerhausdecke⁴⁾ wieder.

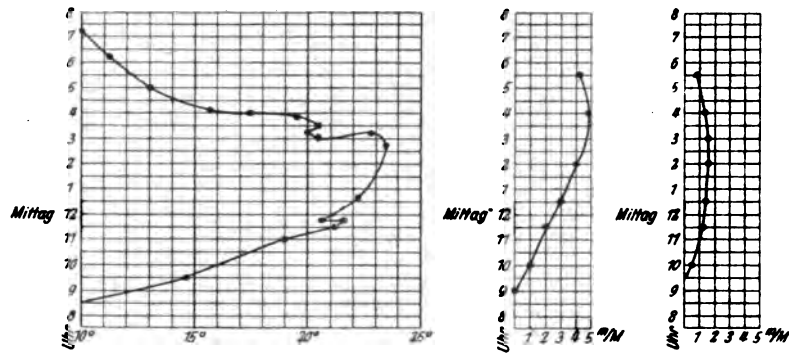
Abb. 173.

wechsel sowie die Bewegungen der beiden Unterzugbalken wurden regelmäßig registriert und daraus die graphischen Darstellungen der Abb. 173 hergestellt. Daraus geht hervor, daß die größte Formänderung zusammentrifft mit der höchsten Temperaturschwankung. Für Balken I wurde eine Ver-

längerung von 2 mm und für Balken II eine von 5 mm beobachtet, bei einer Temperaturzunahme von $13,5^{\circ}\text{C}$. Nachdem das Dach mit einer Schicht Sand und Kies abgedeckt worden war, hörten die Bewegungen auf.

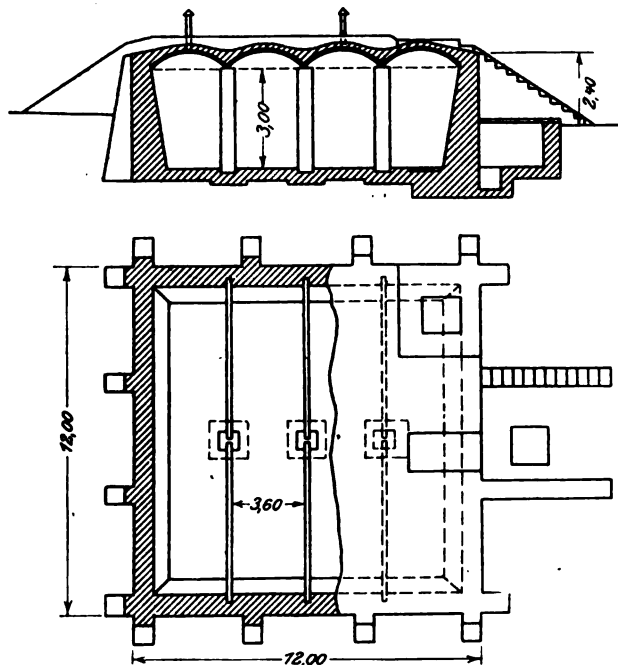
Abb. 174.

Die Beispiele von Zerstörungen ganzer Bauten durch Temperaturrisse beschränken sich auf jene Fälle, wo ein derartiger Riß den Zweck des Bauwerkes in Frage stellt, wie z. B. bei Flüssigkeitsbehältern. Ein Beispiel dieser Art stellt die Abb. 174 dar. Es ist der im Jahre 1905 erbaute Behälter in Hadham.¹⁾ Dieser ist ganz aus Beton hergestellt, und der Plan läßt vermuten, daß beim Bau bereits auf alle Zufälligkeiten Rücksicht genommen worden ist.

Wenn trotzdem im August 1911 Risse in einer Ecke aufgetreten sind, so läßt sich dies nur auf die ungewöhnliche Hitze zurückführen, welche damals zu verzeichnen waren. Die Lage des Behälters war eine derartige, daß gegen jene Seitenfläche, welche mit Rücksicht auf die Abflußvorrichtung freistehende und nicht in demselben Maße mit Rippen verstärkte Mauern gezeigt hat, die Sonne am stärksten anprallen konnte. Der Behälter wurde eingehend nach anderen Ursachen untersucht, es hat sich jedoch einzig und allein diese Erklärung als maßgebend ergeben.

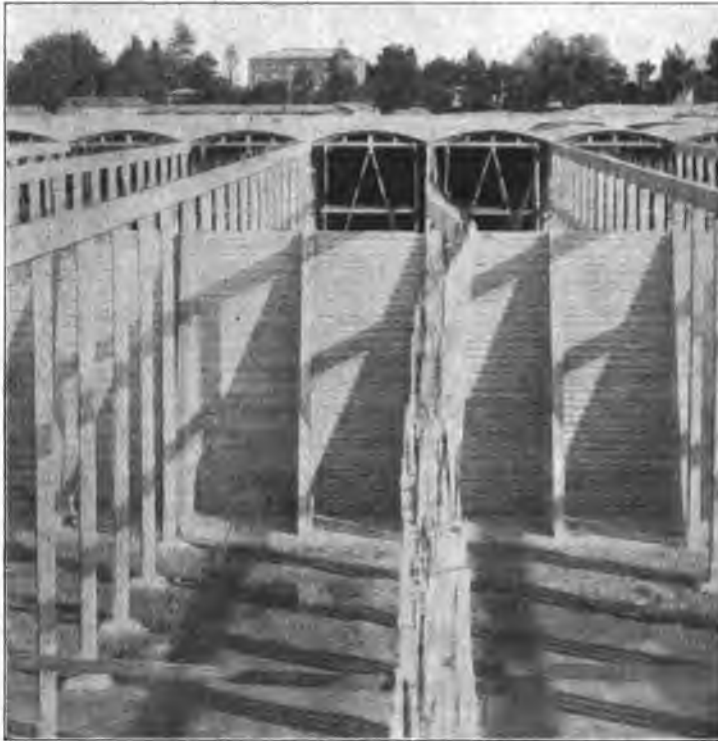
Abb. 175. Behälter in Madrid.

fertige, noch im Bau begriffene Werk den Temperatureinflüssen ausgesetzt ist. Dies ist um so gefährlicher, als während dieser Zeit die Eisen teilweise freiliegen und die Temperatur daher sich der ganzen Bewehrung mitteilen kann. Es empfiehlt sich, während des Baues die herausstehenden Eisenteile gegen Bestrahlung zu schützen. Als ein Beispiel derartiger Erscheinungen diene die Abb. 175, wie sie bei den 40 m langen Längsträgern des bereits früher behandelten Behälters in Madrid in Erscheinung getreten ist und dort zu einem nachträglichen zweiten Einsturz führte.

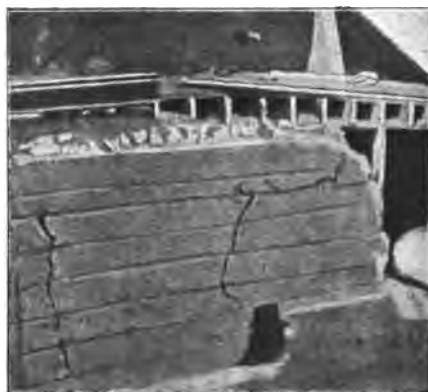
Abb. 177.

sonstigen Hindernissen unvermeidlich sind, verlangen eine sorgfältige Vereinigung, einerseits durch Bügel und andererseits durch alle jene Vorkehrungen, welche bei einer guten Vereinigung zwischen jungem und altem Beton gefordert werden. Es ist dies in erster Linie eine vollständige Reinigung der Fläche von Staub und losen Bestandteilen, ein Durchnässen des alten Betons und eine Berührung von Zement auf Zement, der, wenn es sich um mageren Beton handelt, durch Aufbringen von Zementmilch nachgeholfen werden muß. Eine so behandelte Betonfläche besitzt eine ausgezeichnete Verbindung, sofern die Bestandteile entsprechend durchnäßt und durchwärmt verwendet werden, und Versuche haben ergeben, daß ein Bruch längs der Fläche nicht eintritt. Daß dies in der Regel, insbesondere aber bei Stampfbeton, nicht der Fall ist, haben die Zerstörungen von altem Stampfbetonmauerwerk nachgewiesen, und deshalb sprechen sich viele Fachleute, wie z. B. Professor Franzius,¹⁾ überhaupt gegen den Gebrauch von Stampfbeton aus und geben dem Gußbeton den Vorzug. Einen ganz verzweifelten Fall zeigt Abb. 177,²⁾ wo alle

Stampfschichten noch sichtbar sind.³⁾ Der Vorteil des Gußbetons liegt hauptsächlich darin, daß der Überschuß an Wasser zur Bildung einer oberen Zementhaut führt, welche die Verbindung mit dem nächsten Gußteil erleichtert. Man übersieht gern, daß sich Beton mit Beton nur durch den Zement verbinden kann und daß überall dort, wo man auf die aus dem Beton herausstehenden Steine ebenfalls nicht genügend eingehüllte Zuschlagstoffe aufbringt, nur eine schlechte Verbindung möglich ist. Nicht unerwähnt soll bleiben, daß die vorzüglichen Eigenschaften des Portlandzements zur Herstellung der Verbindung verlorengehen, sofern dies bei einer zu niedrigen Temperatur des Gemenges geschieht. Der Portlandzement büßt bei niedrigen Temperaturen nicht allein die Fähigkeit ein, zu einem Stein von hoher Druckfestigkeit zu erhärten, sondern das Abbindeergebnis verliert auch alle übrigen Eigenschaften in gleichem Maße. Wenn wir also im Herbst eine Dachdecke herstellen und dabei wie in Abb. 176 vorgehen, so daß die zuerst hergestellten Rippenbalken Gelegenheit hatten, während der Nacht bis zur Gefriergrenze abgekühlt zu werden, so wird der ganze Vorgang nur dann zu einem befriedigenden Ergebnis führen, wenn wir die Sichtflächen des alten Betons mit einer lauen Zementmilch begießen und der aufgebrachte Beton eine entsprechend hohe Gemengetemperatur besitzt, so daß keine gefährliche Entziehung seiner Abbindewärme entstehen kann.

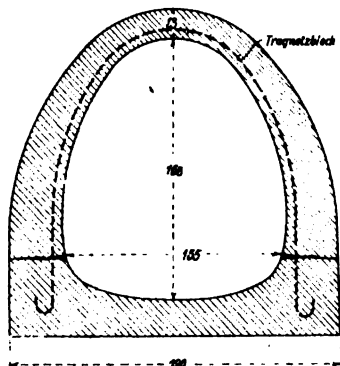
Abb. 178.

Um an einem Beispiel darzulegen, wie dies nicht geschehen soll, sei auf die Abb. 178 verwiesen, die eine 1½ km lange Wasserleitung in Richmond, Va. darstellt.¹⁾ Diese Leitung hatte die Aufgabe, Wasser von den Reinigungsbehältern zu der Pumpstation unter einem Druck von 0,7 Atm. zu leiten. Sie wurde in zwei Teilen hergestellt und durch Einlage von Streckmetall bewehrt.

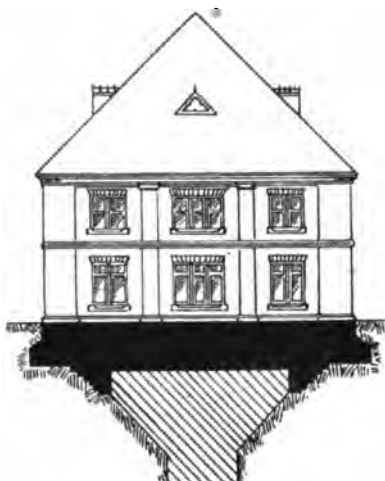
Abb. 179.

Gesagte beziehen und wollen der Vollständigkeit wegen hier nur einen einzigen Fall anführen, der in den Abb. 179 bis 181 dargestellt ist. Abb. 179 stellt die Unterfangung einer Frontmauer eines Pumpenhauses durch einen 30 m langen Eisenbetonträger dar. Abb. 180 zeigt den Lageplan und den Anschluß an das stehengebliebene alte Gebäude. Wegen eines Schadens in der

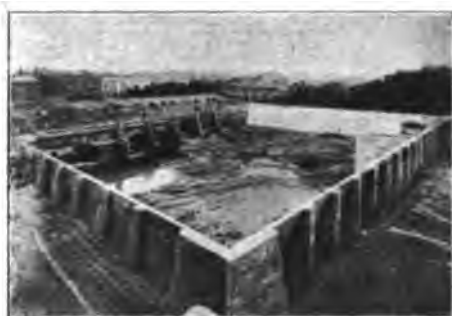
Abb. 187.

Abb. 187 zeigt einen Behälter von 8000 m³ Inhalt für eine Fabrik. Er hatte eine Fläche von 2000 m² und sollte 4 m hoch angefüllt werden, wobei 1 m unter der Bodengleiche lag. Die Mauer erwies sich als zu schwach. Um den Inhalt nicht zu verderben, wurden die Pfeiler zunächst einstweilig gestützt (Abb. 188) und erst später durch Verbreiterung der Mauern gleich den Pfeilern verstärkt (Abb. 189).¹⁾

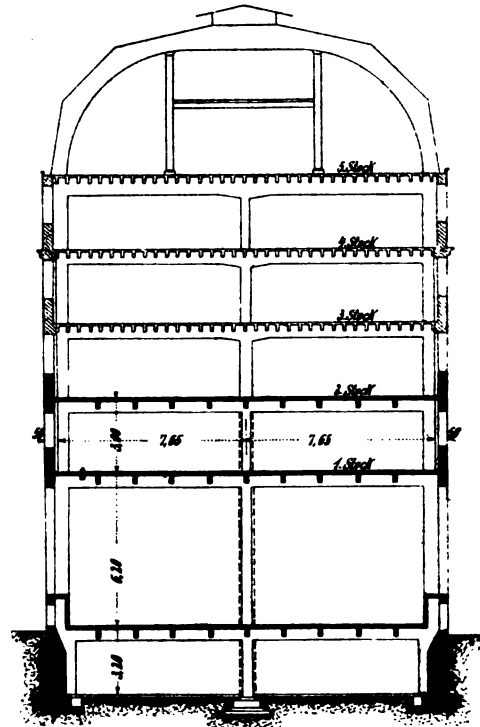
Abb. 193.

Ein weiterer Fall dieser Art ergab sich bei dem Umbau einer Automobil-Werkstätte in Paris (Abb. 193), der von Ingenieur Lossier ausgeführt wurde.¹⁾ Hand in Hand mit der Vermehrung der Stockwerke ergab sich eine Erhöhung der Säulenlast von z. B. 98 auf 219 t. Die Ausführung der Verstärkung zeigen die Abb. 194 und 195. Die Säulen wurden abgespitzt und mit einem Blechzylinder versehen, der dazu diente, die Drahtspiralen leichter aufwickeln zu können. Nachdem dies geschehen war, wurden die Blechzylinder herausgezogen und durch Längseisen ersetzt.

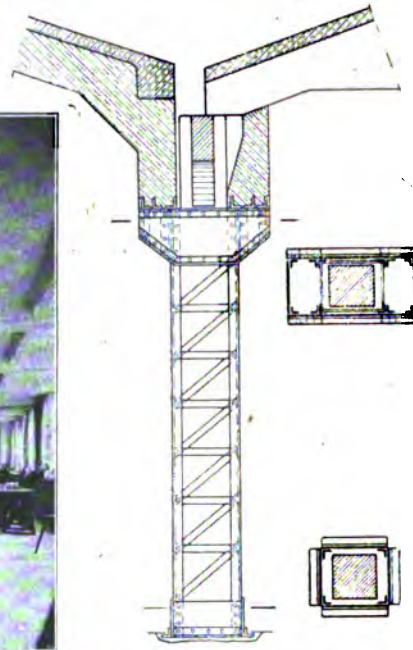
Abb. 197.

Prof. Müller erwähnt eine Verstärkung einer zu schwachen Betonsäule durch Eisen; Abb. 197 läßt die Winkelbewehrung vor der neuen Einbetonierung ersehen.

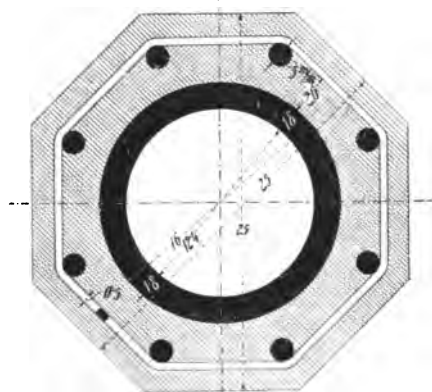
Abb. 200. Ummantelung der Säule einer Appreturanstalt in Friedland.

Abb. 200 zeigt die Art der dort angewendeten Ummantelung der Säule. Man darf dem betreffenden Fachmann aus seinem guten Glauben, daß auf diese Weise eine Verstärkung erzielt worden ist, umso weniger einen Vorwurf machen, als auch das Patentamt und eine Reihe namhafter Fachleute diesen Stand-

Gehen wir zu diesem Zweck der Ausführung genauer nach. Der Gesamtquerschnitt an Gußeisen betrug 80 cm^2 . Die Säule sollte mit $41,68 \text{ t}$ belastet werden. Dies hätte eine Beanspruchung von 521 kg/cm^2 ergeben. Bei einer freien Länge von $4,25 \text{ m}$ beträgt nach Tetmajer entsprechend $x=30$ die zulässige Beanspruchung $= 500 (1 - 0,01546 x + 0,0007 x^2) = 300 \text{ kg/cm}^2$. Die Säule dürfte daher nur mit $80 \times 300 = 24 \text{ t}$ belastet werden, während für die restlichen $17,68 \text{ t}$ eine Verstärkung notwendig war. Zu diesem Zwecke hat der Konstrukteur 258 cm^2 Betonquerschnitt und $8 \varnothing 14 \text{ mm}$ angeordnet und jenen mit 40 kg/cm^2 belastet gedacht. Seiner Meinung nach beträgt die Verstärkung $(258 + 15 \cdot 8 \cdot 1,54) \cdot 40 = 17,7 \text{ t}$. Wir ersehen dagegen aus den folgenden Versuchen, wie diese Verstärkung sich tatsächlich verhält.

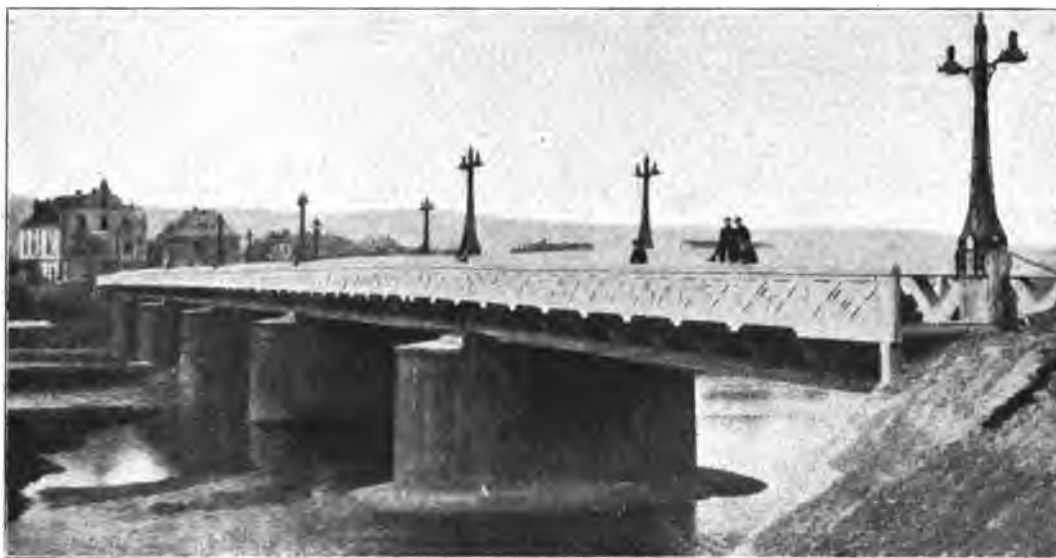
Abb. 216.

Während sich dort größtenteils kleinere französische Arbeiten angeführt finden, sei hier ein von Dr.-Ing. K. W. Mauthner ausgeführter Umbau einer Straßenbrücke²⁾ von 25 m Spannweite ausführlicher beschrieben (Abb. 216).

Entscheidend für die Wahl der Verstärkung durch Eisenbeton war der Umstand, daß die Brückenpfeiler den größeren Lasten gewachsen waren. Die eiserne Straßen-

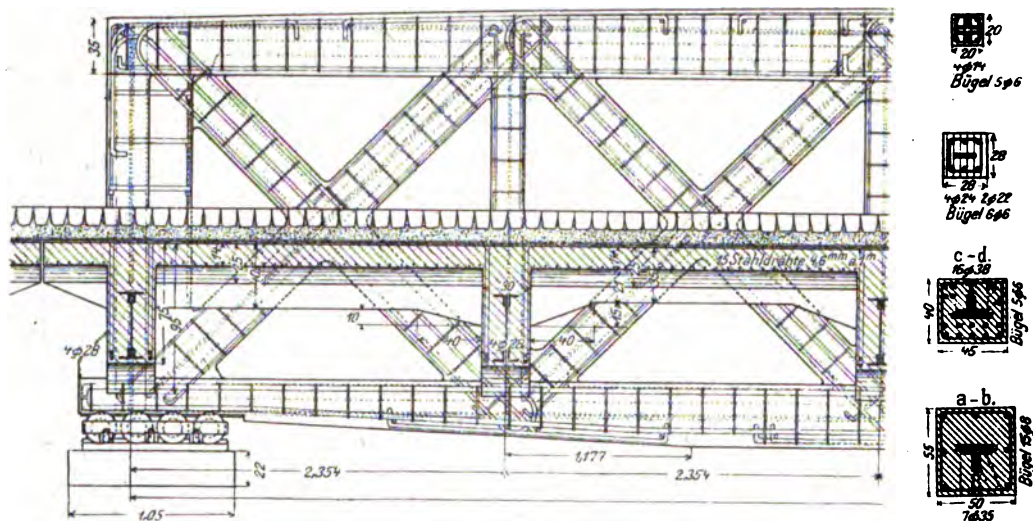
Abb. 217.

brücke stammt aus den sechziger Jahren und zeigt zwei Gitterträger als Haupttragwerk mit einer Achsenentfernung entsprechend einer nutzbaren Fahrbahnbreite von 5,6 m ohne jeden Fußweg (Abb. 217). Als Längsträger zweiter Ordnung waren Holzbalken benutzt, die einen Holzbelag trugen. Die Brücke sollte eine zweigleisige Kleinbahn aufnehmen. An Stelle eines Neubaus entschied man sich für die Verstärkung durch Eisenbeton (Abb. 218) unter gleichzeitiger Hebung der Brücke, da die Ruhrstromverwaltung eine Hebung der Konstruktionsunterkante gefordert hatte. Der Umbau konnte auf eine Umgestaltung der Fahrbahn, Verstärkung der Hauptträger und An-

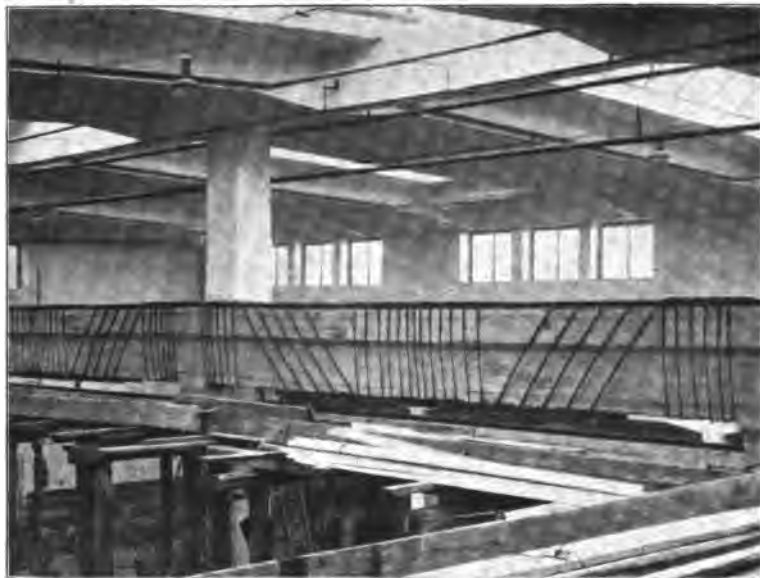
Abb. 220.

Eine weitere Abb. 220 zeigt einen ähnlichen Fall, bei dem Kranbahnträger angeordnet wurden, die mit den Säulen und Konsolen zu einem durchlaufenden Rahmenwerk verbunden waren. Diese Träger besaßen keine hinreichende Obergurtbewehrung,

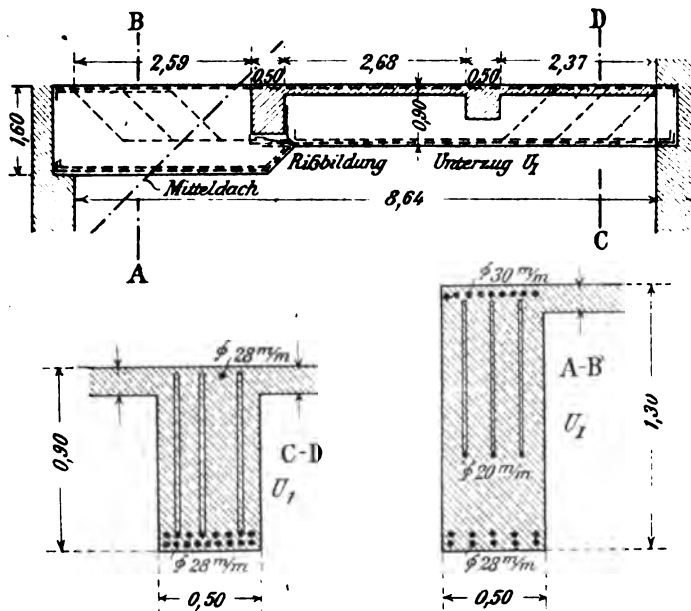
Abb. 228.

Betonbalken an dieser Strecke wesentlich höher auszugestalten. Der Übergang der beiden Balkenhöhen war jedoch nicht zweckentsprechend ausgestaltet. Die Querschnitte der beiden Balken von 90 cm und 1,30 m gehen ziemlich unvermittelt ineinander über, während sich durch eine auf den Balken abgestützte Mauer gerade unter dem Knick ein Größtmoment ergab. Zu alledem kam ein Mißverständnis, so daß außer einer großen Reihe richtig durchgebildeter Unterzüge gerade in diesen beiden Balken die Eisen so eingelegt wurden, wie es die Abb. 228 zeigt. Die Zugeisen besaßen eine un-

zureichende Haftlänge, und die Mehrzahl der Eisen aus den hohlen Trägern war an der einspringenden Ecke nach innen zurückgebogen. Gleich beim Entfernen der Stützen traten Rißbildungen auf, die den Grund in den erwähnten fehlerhaften Anordnungen der Bewehrungen erkennen ließen.

Die gestellte Aufgabe, beide Unterzüge wieder in vollem Maße tragfähig zu machen, bot ungewöhnliche Schwierigkeiten. Zunächst war es ausgeschlossen, eine mittlere Unterstützung für die Träger anzuordnen oder unter die Träger schwere eiserne Kastenträger zu legen

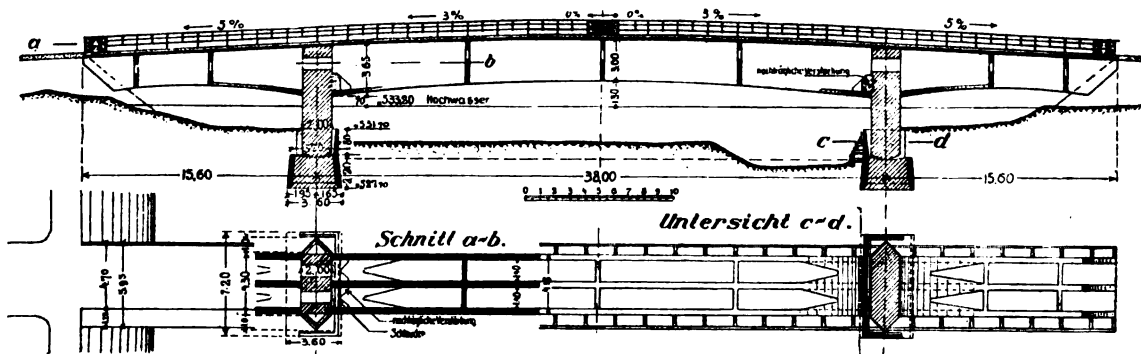
Abb. 258.

Die Brücke bildet einen Zweigelenrahmen mit beiderseitigen Auskragungen. Die Mittelöffnung hat 38 m Spannweite. Durch ein Hochwasser trat eine Setzung ein, welche eine Senkung der Gerüste der Auskragungen und eine Drehung der Pfeiler um ihre Fußgelenke zur Folge hatte. Es trat ein Abreißen zwischen Pfeilern und Mittelträger ein.

sei noch des seltenen Falles der Verstärkung von Rahmen gedacht. Abb. 258 zeigt uns die Ey-Brücke in Burgdorf und läßt die dort ausgeführte Wiederherstellung ersehen.¹⁾
